# Vervangen startschakelaar – T4

Na wat zoekwerk waarom mijn T4 (2.5 TDI-111 kW – AHY) in één keer niet meer wilde starten, dacht ik in eerste instantie aan de startmotor. Deze bleek echter niet de oorzaak te zijn. De oorzaak was een versleten startschakelaar.

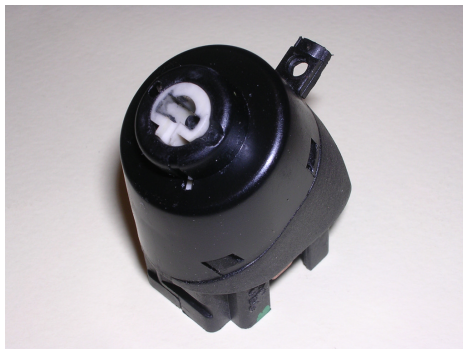
**startschakelaar**

De verschijnselen bij een kapotte startschakelaar kunnen divers zijn. Van soms wel/soms niet starten tot in 1 keer helemaal niet meer willen starten. In mijn geval leek alles normaal te functioneren, echter bij het omdraaien van de sleutel gaf de motor geen kik. Bij een startpoging met de koplampen aan, doofden deze maar dat hoefde niet altijd het geval te zijn bij een versleten startschakelaar zei men bij VW.

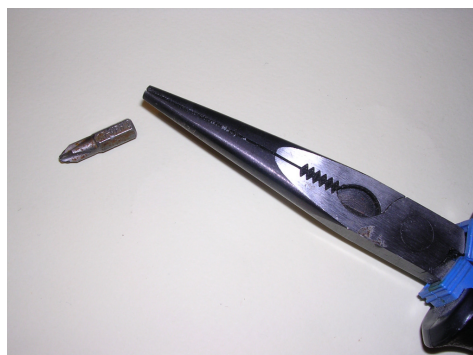
- zwarte kappen van het stuurhuis demonteren (3 schroeven onderzijde losdraaien)
- connector aan de onderzijde van de startschakelaar lostrekken
- boutje M3 waarmee de startschakelaar is vastgezet, verwijderen. Dit gaat erg moeilijk omdat dit boutje vanaf de onderzijde schuin geplaatst is t.o.v. de stuuras en er maar weinig ruimte is tussen de boutkop en de stuuras.
- Het is mij gelukt door een kruiskopbitje (PH-2) met mijn wijsvinger ertegenaan te duwen en met een puntbektang in de andere hand slag voor slag losdraaien. Op een gegeven moment zit het schroefje los genoeg om hem met het bitje verder uit te kunnen draaien. Hierbij het bitje laten rollen tussen wijsvinger en duim.
